# MTU avseende PFAS, Karlsborgs flygplats

Försvarsmakten/Miljöprövningsenheten

**Projekt nr. 8114029,2 samt 8114029,15**

**Upplaga:** Slutrapport version 2

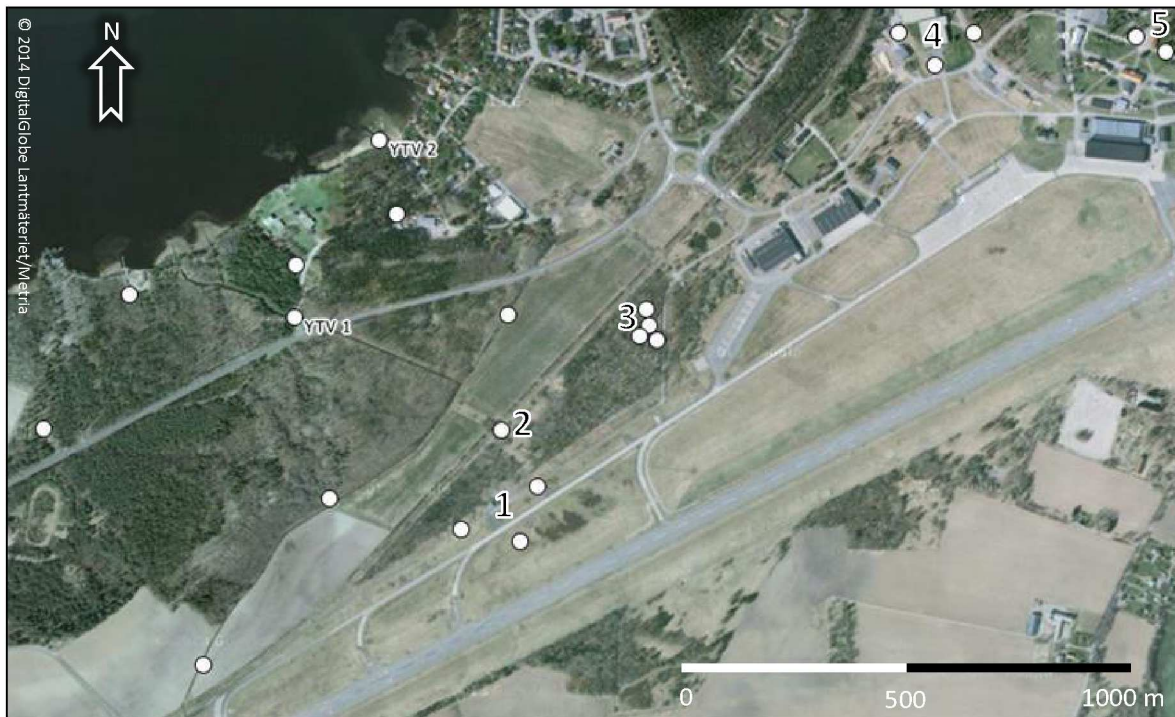
**Figur 1.** Undersökta områden samt punkter i den bedömda strömningsriktningen för grundvatten; 1. Nya brandövningsplatsen, 2. Pumphuset, 3. Gamla brandövningsplatsen, 4. Byggnad 148, 5. Gamla brandstationen. Vita prickar = grundvattenprov, YTV1-YTV2= ytvattenprov.

Utredningsobjekten är belägna vid Karlsborgs flygplats i Karlsborg. De områden som kan vara påverkade av kemikalier från brandsläckningsskum samt undersökta områden i den bedömda strömningsriktningen för grundvatten, som har varit i fokus för detta projekt, visas i figur 1.

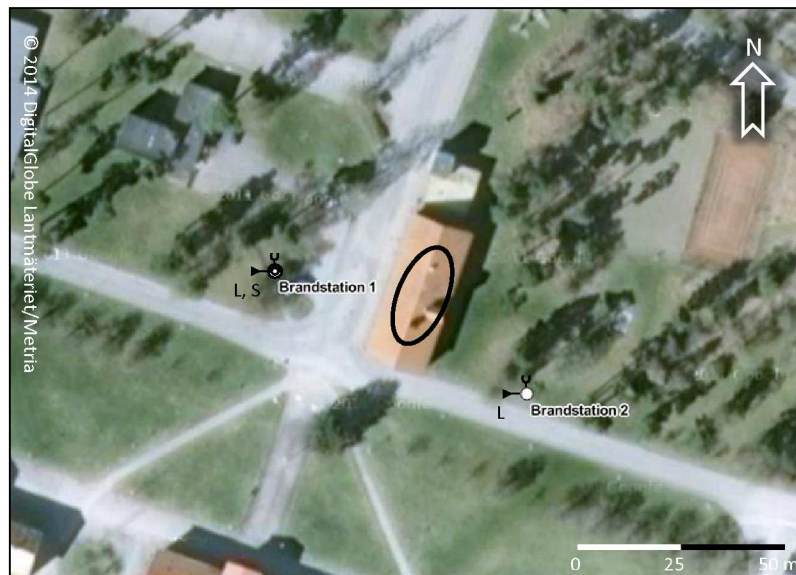
**Figur 9.** Provtagningspunkter för grundvatten och jord (Brandstation 1-2), i förhållande till gamla brandstationen (svart ring).

Rens- och omsättningspumpning utfördes med en peristaltisk pump. Tillrinningen var god i rören, så SGF:s rekommendationer om 3-5 rörvolymers omsättning kunde uppfyllas.

Vid den gamla brandstationen installerades två rör, ett väster om byggnaden och ett öster om byggnaden, se figur 9.

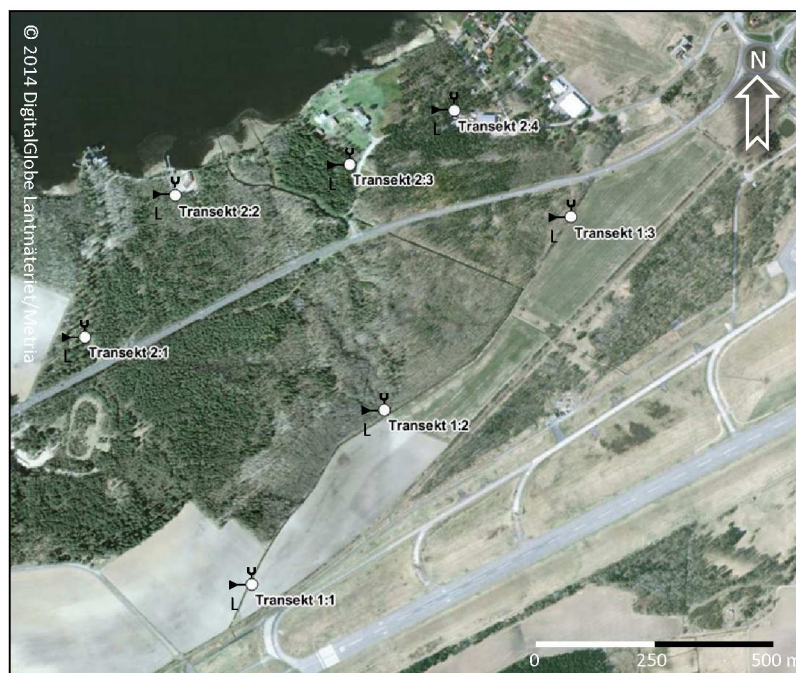
**Figur 10.** Provtagningspunkter för grundvatten placerade i transekter mellan flygplatsområdet och Bottensjön (Transekt 1:1-1:3 samt 2:1-2:4).

Rens- och omsättningspumpning utfördes med en peristaltisk pump. I rör Transekt 2:1 kompletterades den peristaltiska pumpen med en dränkbar pump. Tillrinningen i rören i transekten närmast flygplatsen (transekt 1) var måttlig så endast 1-2 rörvolymers kunde omsättas innan provtagning. I transekten närmast Bottensjön (transekt 2) var tillrinningen i rören god, så SGF:s rekommendationer om 3-5 rörvolymers omsättning kunde uppfyllas.

De uppmätta tryckytorna under hösten 2014, i grundvattenrören i de två transekterna, bidrar ytterligare till bedömningen att grundvattenströmningen sker mot Bottensjön (se figur 10). Tryckytorna i rören närmast Bottensjön (Transekt 2:2, 2:3, 2:4) var lägre än i rören närmast flygplatsområdet (Transekt 1:1, 1:2). Undantaget var punkten Transekt 2:1 som hade en högre tryckyta än tryckytan i rören närmast flygplatsen, vilket sannolikt berodde på att denna punkt var placerad på en höjd. Även tryckytan i punkten Transekt 1:3 avvek från det generella mönstret genom

Mellan flygplatsen och Bottensjön installerades sju grundvattenrör i två transekter. I transekten närmast flygplatsen installerades tre rör och i transekten närmast Bottensjön installerades fyra rör, se figur 10.

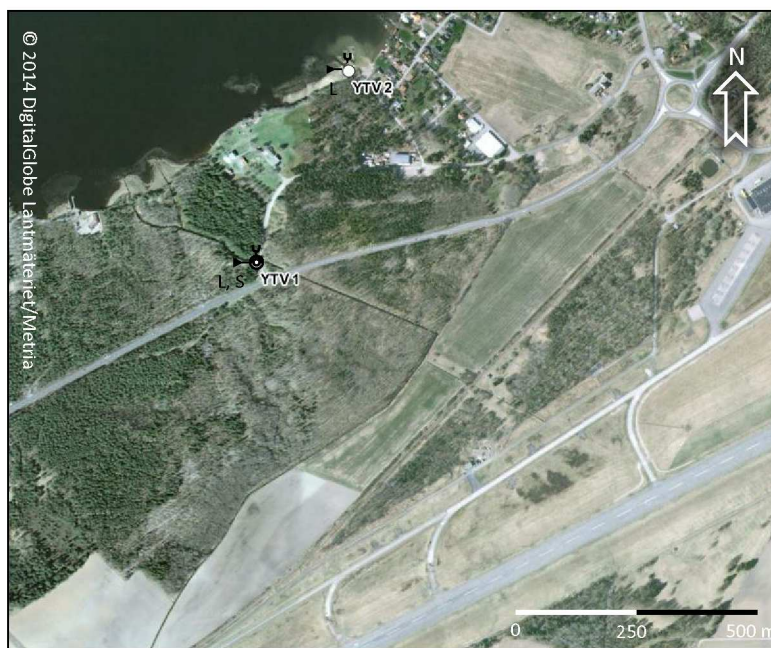
**Figur 11.** Ytvatten- samt sedimentprover tagna i Kärnebäcken (YTV 1) samt ytvattenprov från Bottensjön (YTV 2).

Två ytvattenprover togs den 11 november 2014, det ena i Kärnebäcken och det andra i Bottensjön, se figur 11.

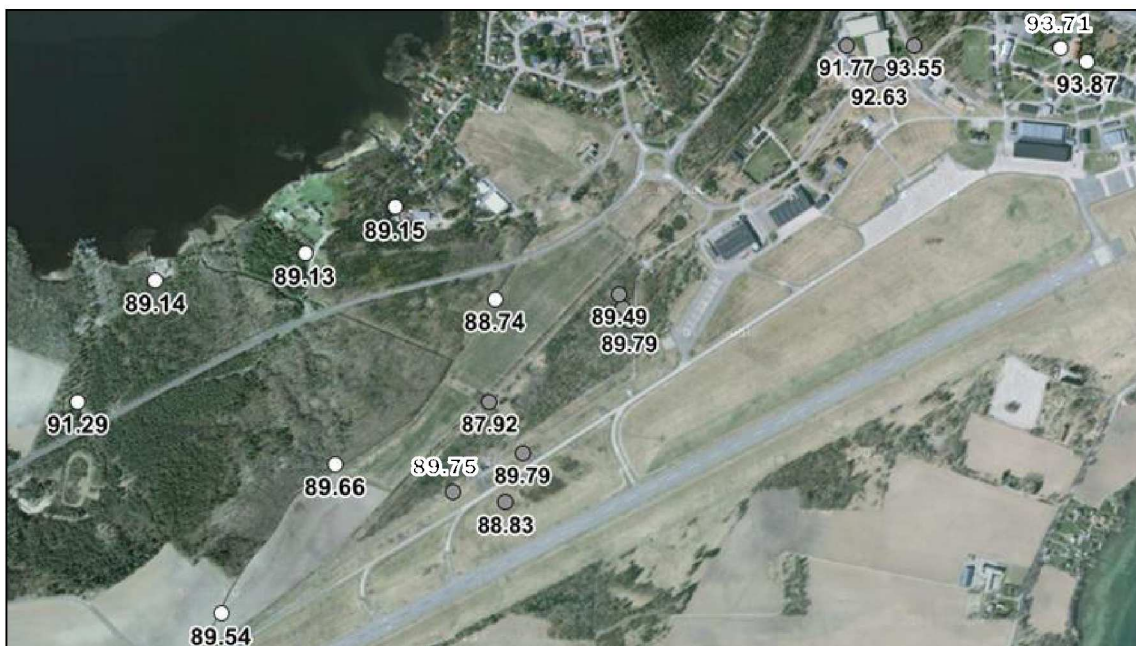
Utifrån de uppmätta grundvattennivåerna vid tiden för de båda undersökningarna, indikeras en grundvattenströmning i samtliga undersökta områden mot Bottensjön i nordväst. Undantaget är den gamla brandstationen där grundvattenströmningen eventuellt kan ske österut mot Vättern. Grunden för bedömningen att grundvattenströmningen sker mot Bottensjön är att tryckytan för grundvatten generellt är lägre i rören närmare Bottensjön än i rören runt den mellersta och sydvästra delen av flygplatsen, se figur 12. Även Sweco bedömer i sin undersökning av den nyare brandövningsplatsen att grundvattnet sannolikt strömmar mot Bottensjön i nordväst (Sweco 2013-14). Även vid Byggnad 148 bedömdes grundvattenströmningen ske mot Bottensjön i väst-nordväst eftersom uppmätta grundvattennivåerna i röret placerat mot Bottensjön (GV10) hade cirka 2 m lägre tryckyta än röret placerat längre bort från Bottensjön (GV11), se figur 12. Sammanfattningsvis gör NIRAS bedömningen att eventuell spridning av föroreningar från de undersökta områdena i förekommande fall sannolikt sker i nordlig/västlig riktning mot Bottensjön.

**Figur 12.** Tryckyta för grundvatten (meter över havet) uppmätt i grundvattenrör 23-26 juni 2014 (grå prickar) samt 11 november 2014 (vita prickar).
