## Yttrande i ärende dnr M2018/02742/Me

Fortifikationsverket har beretts tillfälle att yttra sig till regeringen över inkomna remissyttranden i ärende avseende bankantdränering vid Karlsborgs flygplats, Karlsborgs kommun.

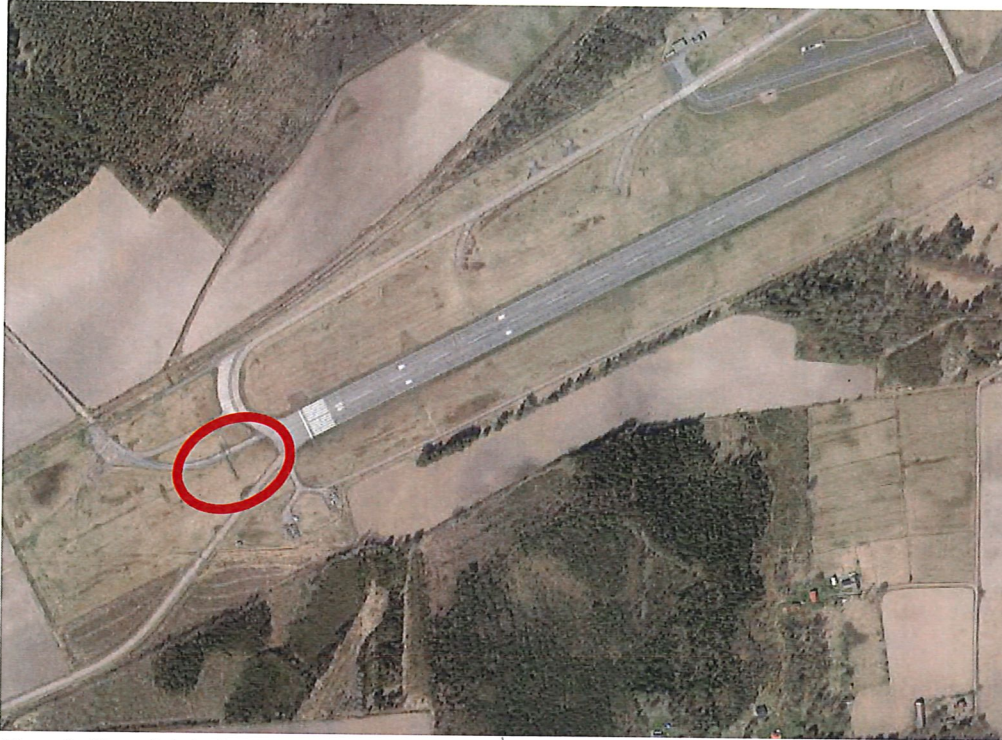
Figur 2. Haveriplats för flygplan 1977-09-01.

drog ut utrullningshindret ca 50-75 m. Där använde räddningstjänsten släckmedelsskum. Flygplanet blev totalförstört och branden släcktes av flygplatsräddningstjänsten och civila borgarbrandkåren i Karlsborg. Platsen där flygplanet stod när brandbekämpningen skedde finns markerad i Figur 2.

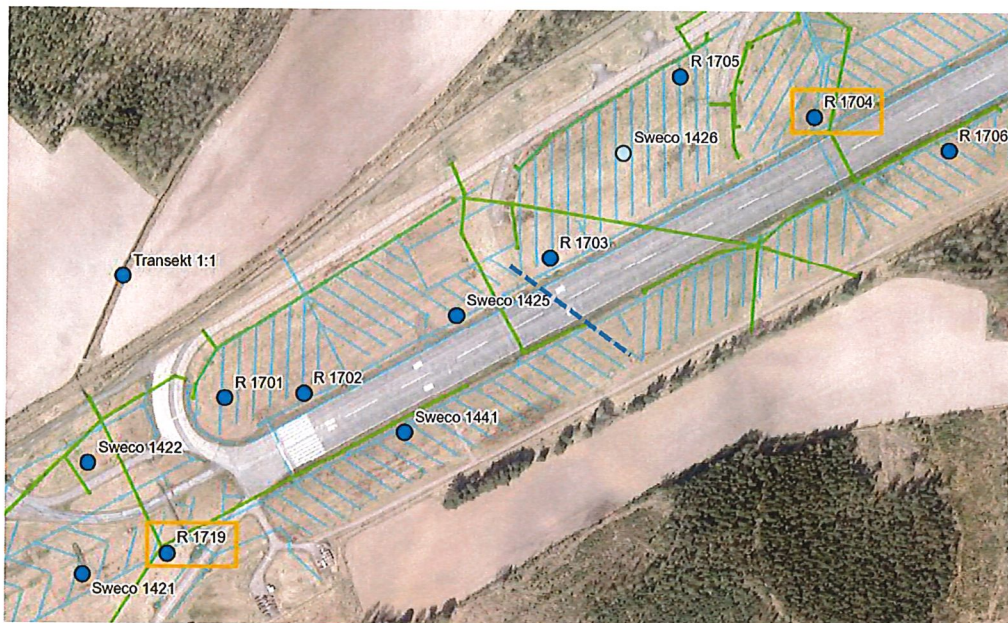
Figur 4. Installerade grundvattenrör i anslutning till sydvästra banänden vid Karlsborg. Kontinuerliga mätningar har utförts i grundvattenrör markerade med orange rektangel. Streckad linje vid R1703 indikerar bedömd grundvattendelare vid rullbanan.

Rambolls utredning redovisar att i anslutning till rullbanan tycks en vattendelare vara belägen i höjd med rör R1703 (Figur 4), vilket stämmer överens med tidigare bedömning av Niras. Öster därom strömmar grundvattnet potentiellt sett i riktning mot brandövningsplatsen, medan det väster därom strömmar i riktning mot sydvästra änden av rullbanan.

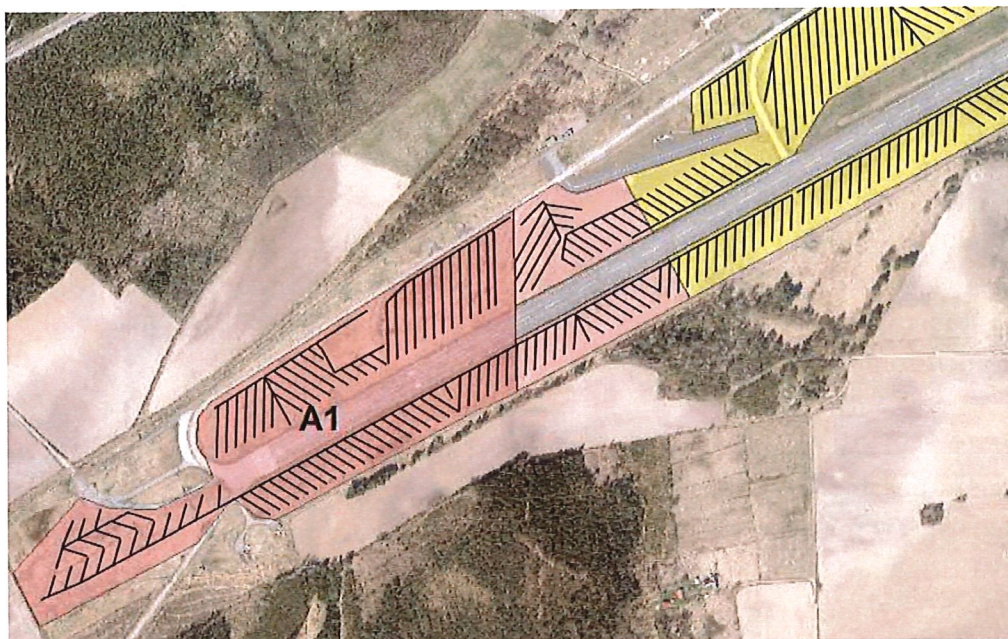
Figur 6. Mörkrosa område betecknat med A. Yta från vilken uppsamlat dag- och dräneringsvatten avses avledas till reningsanläggning för PFAS när ombyggnation av dagvattensystemet har möjliggjorts i markavvattningsprojektet.

I detta område, där inläckande vatten kan vara förorenat av PFAS-ämnena, åtar sig Fortifikationsverket att rena länsvattnet med avseende på PFAS med mobil anläggning för ändamålet. Området omfattas av framtida påkoppling till reningsanläggning för PFAS och är det som redovisas med mörkrosa färg i Figur 6.

Naturvårdsverket och SGU anser att vattnet från bankantdräneringen i den sydvästra delen av rullbanan bör renas med avseende på PFAS, exempelvis i en kolfilteranläggning. Fortifikationsverket har som angavs inledningsvis, utrett en kolfilteranläggning för rening av det vatten som uppsamlas i den sydvästra banänden både från markavvattning och övrig dränering. Det område där förorenat grundvatten har påträffats och som därför ska omfattas av rening framgår av Figur 6 (mörkrosa område betecknat A1). Det motsvarar bankantdräneringen upp till ca 500 m från sydvästra banänden.

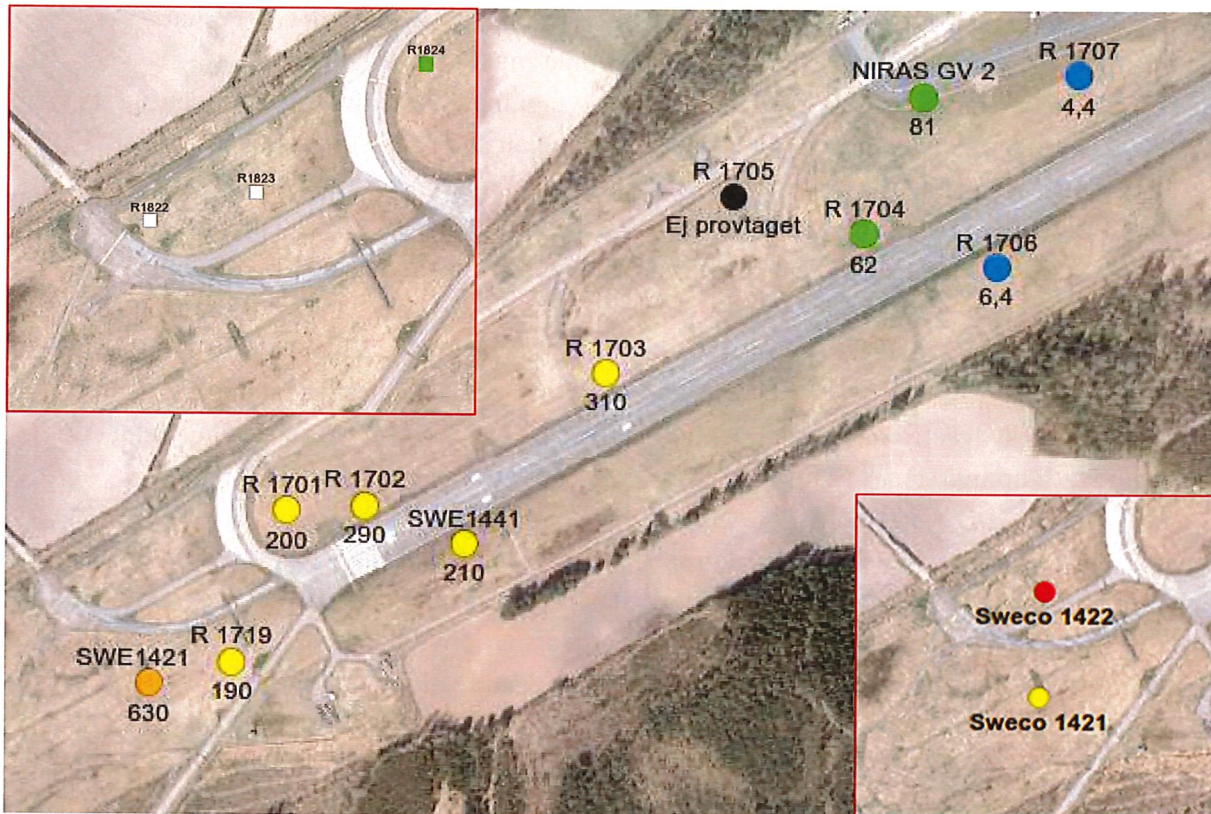
Figur 7. Halt av PFAS-11 (ng/l) i grundvatten i oktober 2017. Infälld bild nedtill höger; Swecos grundvattenrör i SV banändan, röd punkt – halt >900 ng/l, gul punkt, halt 90-450 ng/l, uppmätt ca 2015. Infälld bild upptill vänster – Kompletterande jordprovtagning 2018, vit – inga PFAS detekterade, grönt – PFAS detekterad i halt <KM.

Den jordprovtagning som utfördes 2018 gjordes som ett komplement till provtagningen 2017 med syfte att undersöka punkter i närheten av de punkter där halterna i grundvattnet varit som högst vid provtagningarna. Två av de 3 punkter där förorening detekterats kommer från den kompletterande undersökningen, se Figur 7.

Vid den sydvästra banänden, i anslutning till det dokumenterade flygplanshaveriet 1977, har provtagning av jord och grundvatten skett bland annat i punkten R1719, som ligger mitt i det område där planet befann sig vid brandbekämpningen. Provtagning av grundvatten har även skett i punkten SWE 1421, tidigare installerad av Sweco. Den högsta halt av PFAS-11 i grundvatten (630 ng/l), som har uppmätts i någon av provtagningspunkterna inom markavvattningsprojektet, har uppmätts i SWE1421. I punkten SWE1422, något norr om SWE1421, har en högre halt strax över 900 ng/l uppmätts vid ett tidigare tillfälle, vilket låg bakom valet att placera provpunkterna R1822 och R1823 där (Figur 7).
