FORTIFIKATIONSVERKET

FIHM2018-536-32 Bilaga 1 1 av 31

# Karlsborgs flygplats - Byte av bankantdränering, uppdatering av anmälan enligt miljöbalken

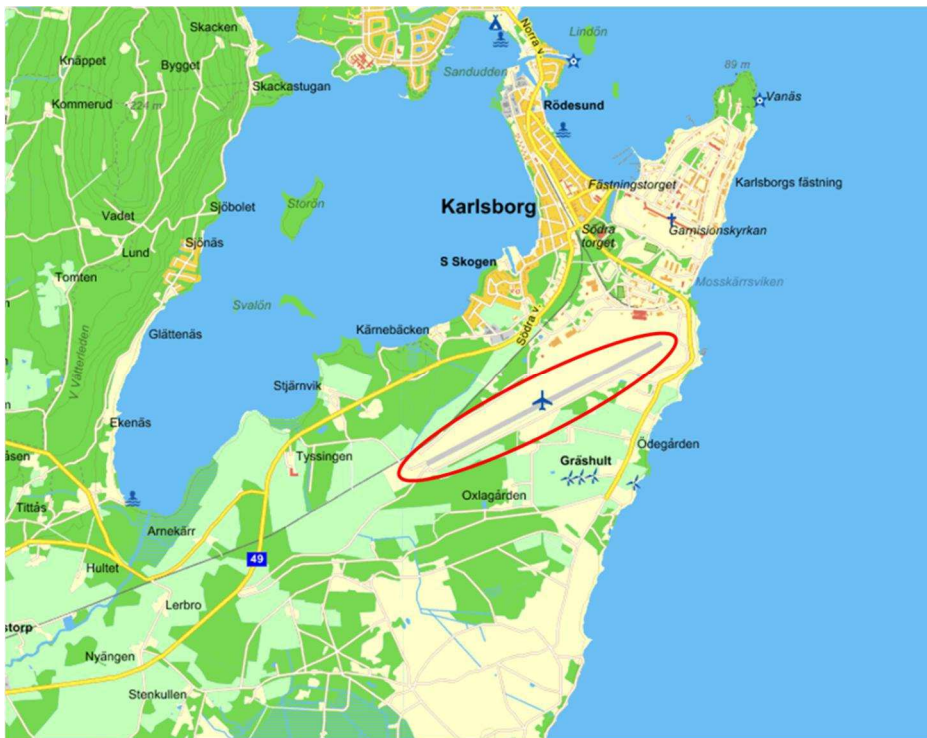
Figur 1. Rullbanan vid Karlsborgs flygplats markerad med röd oval.

Projektet omfattar byte av befintlig bankantdränering för att bättre avleda ytvatten som rinner av rullbanans överbyggnad, se Figur 1 för lokalisering av rullbanan vid Karlsborgs flygplats. Arbetet kommer att utföras längs med båda sidor av rullbanan. Rullbanan är ca 2,3 km lång. Totalt kommer ca 5 km av befintlig bankantdränering att bytas ut.

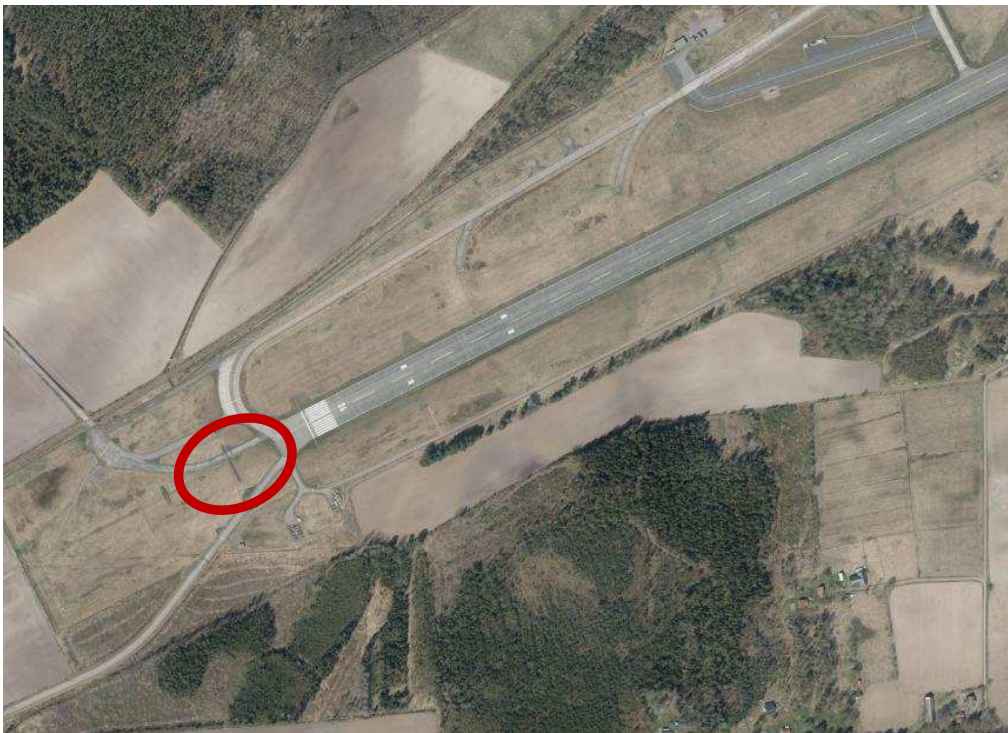
Figur 4. Haveriplats för flygplan 1977-09-01.

Den sydvästra banänden har också pekats ut som ett område där förorening av PFAS kan finnas. Undersökningar av mark och grundvatten, som bland annat utförts inom markavvattningsprojektet, har bekräftat detta, vilket bland annat redovisas i den provtagningsrapport (Ramboll 2018) som bilagts anmälan (Bilaga B). Information har framkommit om den främsta källan till förorening i området: Den 1 september 1977 inträffade ett flygplanshaveri där en A 32 Lansen krockade med en fågel i starten. Föraren avbröt starten och bromsade så hårt att det tog eld i bromsen på ena huvudstället. Där hängde det en 250 kg:s bomb som efter ett tag exploderade. Flygplanet hamnade utanför banan i banslutet på bana 24 (sydvästra banänden) och drog ut utrullningshindret ca 50-75 m. Där använde räddningstjänsten släckmedelsskum. Flygplanet blev totalförstört och branden släcktes av flygplatsräddningstjänsten och civila borgarbrandkåren i Karlsborg. Platsen där flygplanet stod när brandbekämpningen skedde finns markerad i Figur 4.

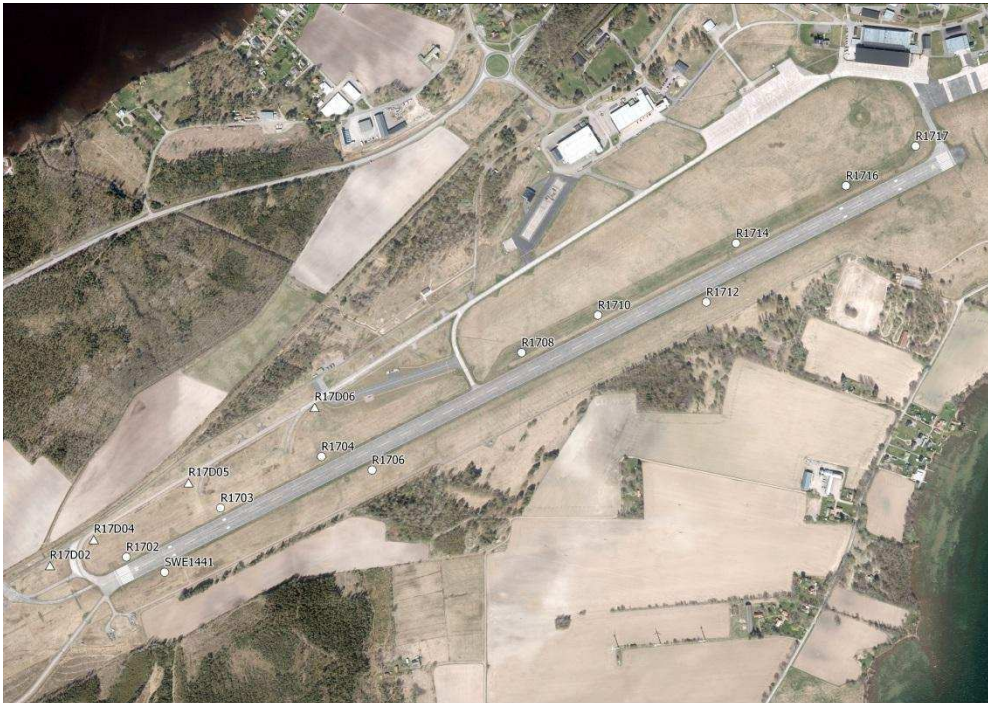
Figur 5. Lokalisering av provtagningspunkter för jord och vatten i anslutning till rullbanan. Vita cirkelar visar punkter för jordprovtagning där även grundvattenrör installerats och vita trianglar visar provtagningspunkter för dagvatten i befintliga dagvattenbrunnar. Se även Bilaga A. för placering av provtagningspunkter (större bild).

De undersökningar som har utförts inom flygplatsen har sammantaget omfattat fler områden än vad som redovisas här. Då planerade arbeten med byte av dränering endast kommer att ske i anslutning till rullbanan sammanfattas i det följande endast undersökningar utförda i aktuellt område. Följande 15 provpunkter är aktuella: R1702, R1703, R1704, R1706, R1708, R1710, R1712, R1714, R1716, R1717, R17D02, R17D04, R17D05, R17D06, och SWE1441. Se Figur 5 samt större karta i Bilaga A.

PFAS har även analyserats vid två tillfällen i dagvattenssystemet (provpunkter R17D02, R17D04, R17D05 och R17D06) nedströms banan, dock inte i rullbanans omedelbara närhet, se Figur 5.

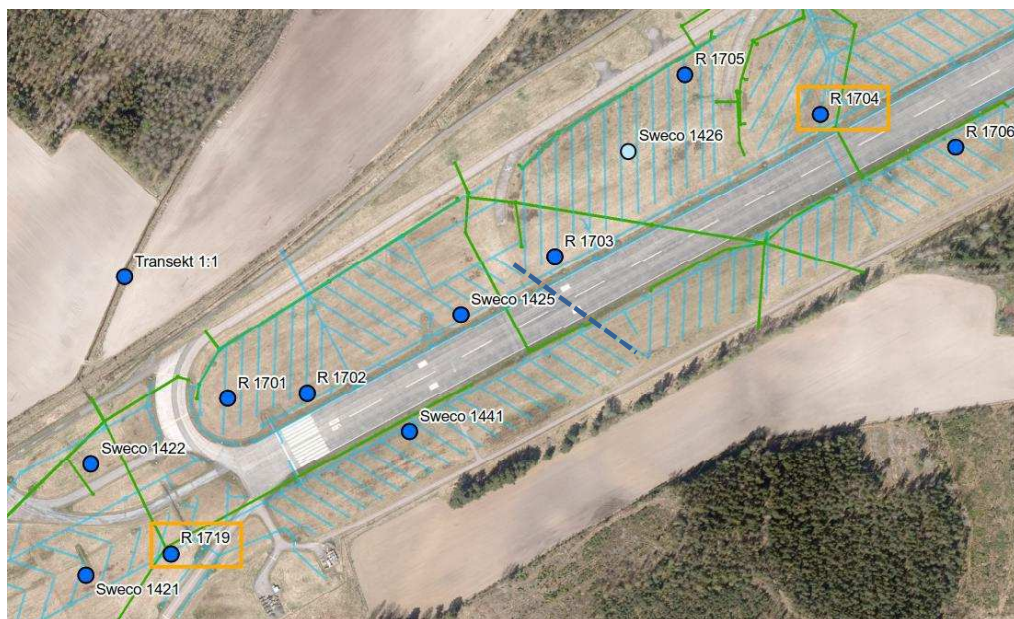
Figur 8. Installerade grundvattenrör i anslutning till sydvästra banändan vid Karlsborg. Kontinuerliga mätningar har utförts i grundvattenrör markerade med orange rektangel. Streckad linje vid R1703 indikerar bedömd grundvattendelare vid rullbanan.

Som underlag för utredningen finns bland annat en nivåmätning i ett stort antal grundvattenrör, som utfördes i juni 2018. För området närmast den nya brandövningsplatsen har en interpolation av uppmätta nivåer utförts för att bedöma strömningsriktningen (Figur 9). Observera att området i Figur 8 ligger sydväst om området i Figur 9, där nivån 91,225 m i nedre kanten av bilden anges för grundvattenrör R1704.

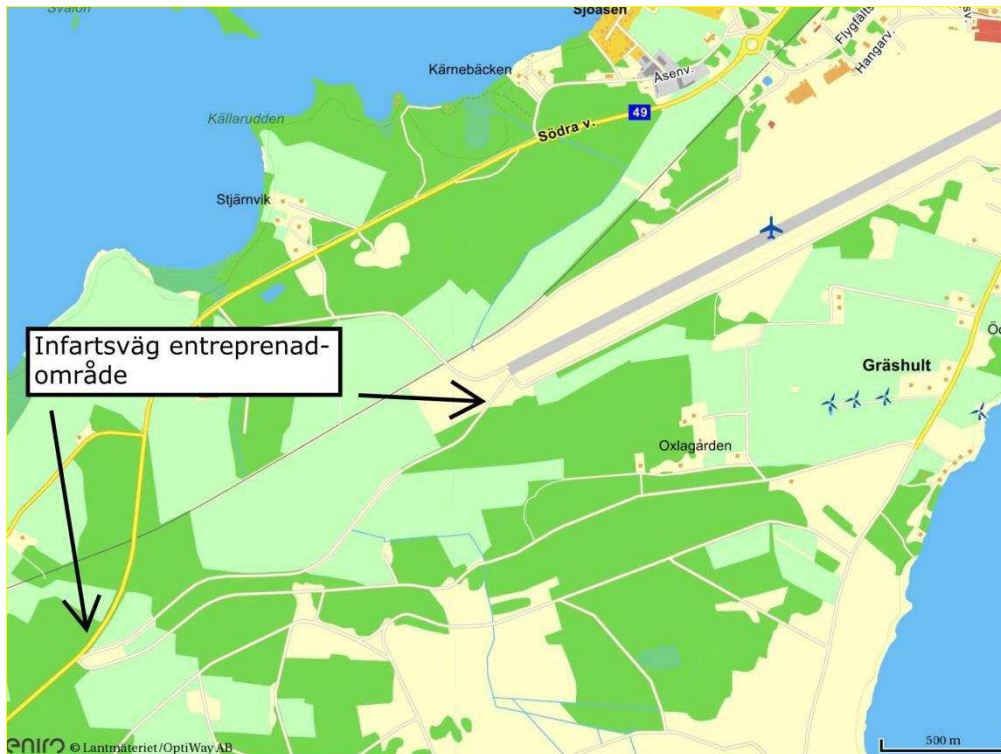
Figur 11. Infartsväg till- och från entreprenadområdet. Vägen går från väg 49 till den södra banändan.

Transporterna till- och från Karlsborgs flygplats kommer att köras via väg 49, antingen från söder eller från norr. Transporterna till- och från entreprenadområdet kommer att ske via Fortifikationsverkets väg mellan väg 49 och södra änden av banan, se Figur 11. Om transporterna kommer söderifrån går de inte via Karlsborg.
